**COMUNE DI MIRANO**

**Piano delle Acque**  
**VALUTAZIONE AMBIENTALE STRATEGICA**  
**Rapporto Ambientale Preliminare**

# RAPPORTO PRELIMINARE DI VERIFICA DI ASSOGGETTABILITÀ A VAS

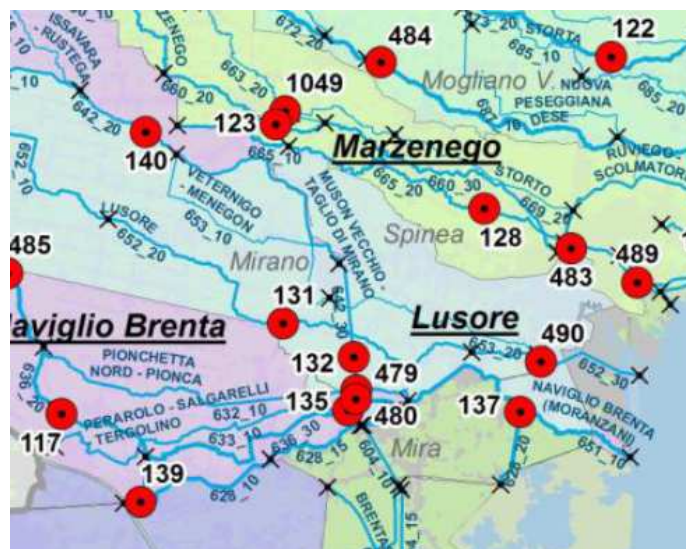
#### STAZIONI DI MONITORAGGIO Bacino scolante nella laguna di Venezia

Lo stato qualitativo delle acque superficiali è indagato da ARPAV tramite una rete di monitoraggio con stazioni dislocate lungo i principali corpi idrici regionali. La tabella riportata di seguito individua le stazioni della rete monitorate nel 2014 (e il numero di campionamenti effettuati nell’arco dell’anno) ritenute di interesse per il territorio in esame (Fonte: ARPAV).

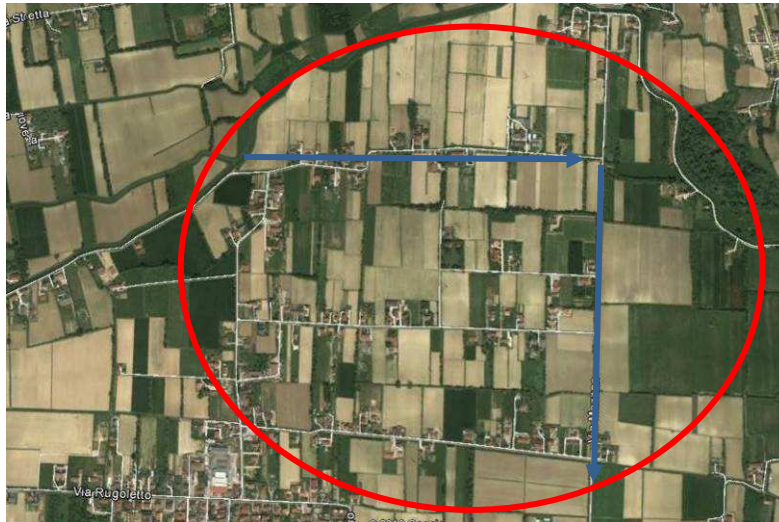
Estratto su foto aerea (fonte Google Earth)

E' uno scolo irriguo che prende origine dal Muson Vecchio in corrispondenza di una paratoia posta in via Le Motte per continuare poi verso sud percorrendo via Mazzan fino a confluire presso la Canaletta Balzana in corrispondenza dell'incrocio con via Balzana.

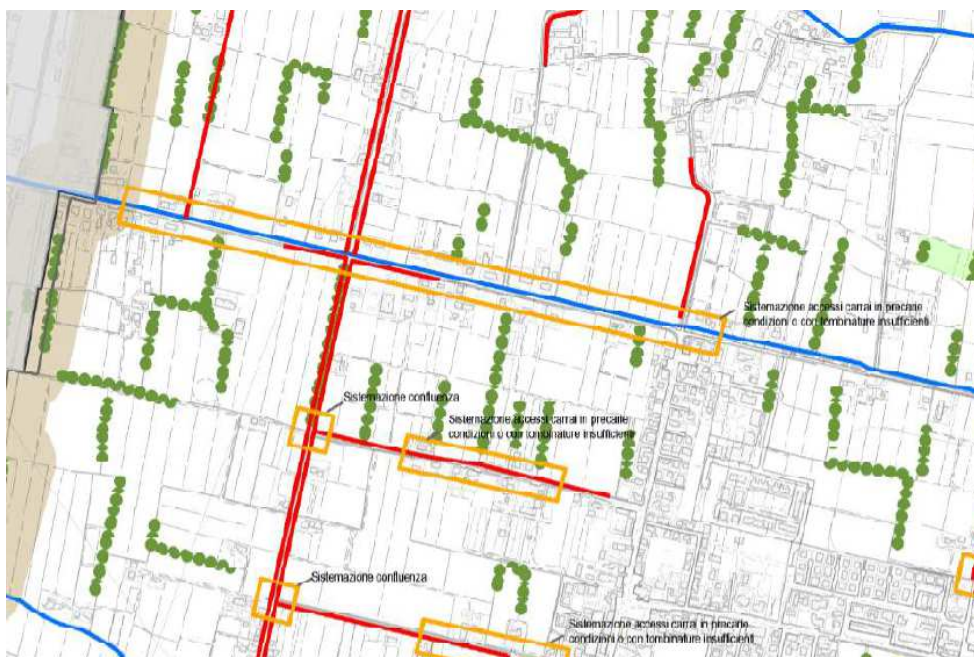
Estratto all'Allegato A al presente Rapporto Ambientale Preliminare

Interventi di progetto dal Piano delle Acque	Elementi da Tav. 3 "Sistema ambientale" del PTCP
Interventi d'emergenza - sfalcio, pulizia ed espurgo fossato - idropulizia ed espurgo tratti tombinati	Grandi alberi
Interventi strutturali - sistemazione accessi carrai - sostituzione tombinature - risezionamento / riapertura fossati	Vegetazione arboreo/arbustivo perifluviale di rilevanza ecologica - art. 29
Ipotesi volumi di laminazione	Elemento arboreo - arbustivo lineare - art. 29
	Corridoio ecologico di area vasta - art. 28
	Corridoio ecologico di livello provinciale - art. 28
	Biotopo - art. 24
	Zone boscate

Le aree di intervento non si collocano in corrispondenza di elementi della rete ecologica come individuati dal PTCP di Venezia. Si rileva tuttavia la presenza di alberature in prossimità dello scolo Desman. Se ritenuto compatibile con le necessità di gestione idraulica *si suggerisce che tali alberature vengano per quanto possibile mantenute, in quanto costituiscono un elemento di interesse ambientale ed ecologico, oltre che di pregio paesaggistico.*

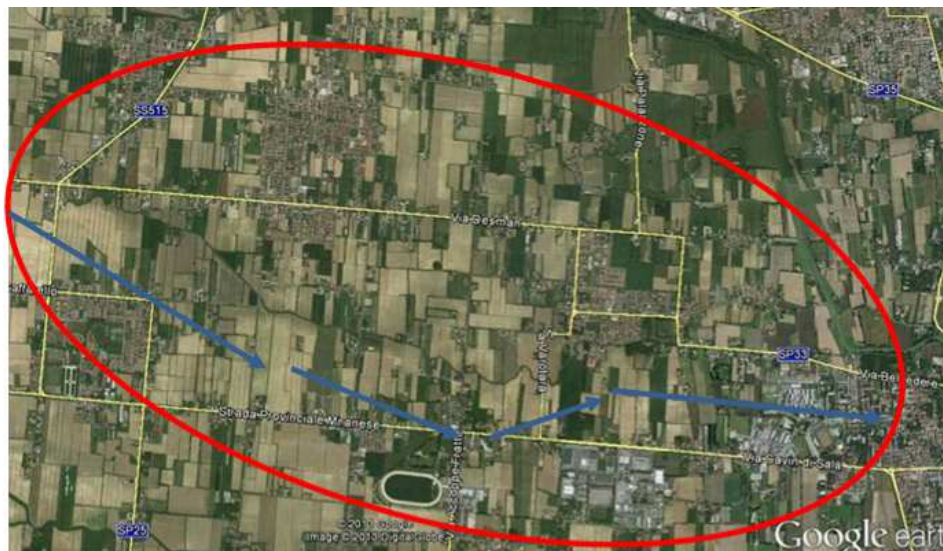
Estratto su foto aerea (fonte Google Earth)

Il Rio Veternigo prende origine a ovest del comune di Mirano, ed una volta dentro i confini, passando per la campagna interseca le vie Barbati, Rio, Bollati e Varotara e proseguendo per via Giulio Cesare confluisce nello Scolmatore di Mirano. Raccoglie le acque provenienti dai fossi a sud di via Desman.

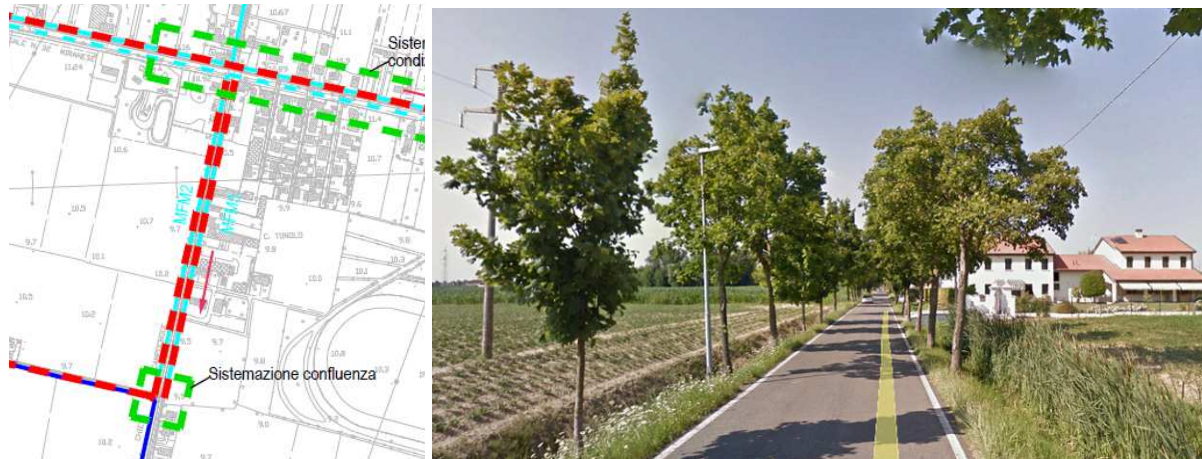
Per quanto riguarda il taglio di alberature previsto in Via Chiesa si evince dalla Tav. 06 del PDA che tale operazione riguarda i due fossi minori della viabilità (MFM2 ed MFM3), in corrispondenza dei quali si osserva la presenza di elementi arborei collocati sulla sponda interna dei due fossati di scolo. Si suggerisce ad ogni modo di effettuare tale rimozione solo ove ritenuto strettamente necessario con le esigenze di gestione idraulica ovvero qualora si ravvisino insufficienze locali, al fine di mantenere l'assetto paesaggistico attuale e garantire le funzioni ecosistemiche svolte dalla vegetazione.

*Alberature presenti lungo i fossati minori MFM2 ed MFM3 in Via Chiesa*

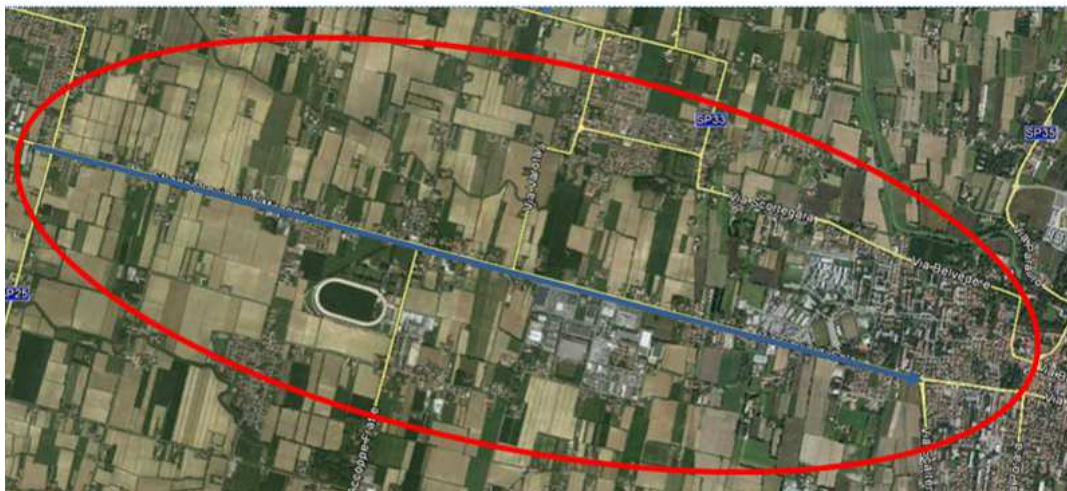
Estratto su foto aerea (fonte Google Earth)

Lo scolo in questione scorre parallelamente alla strada provinciale Miranese per confluire poi, dopo aver oltrepassato via Cavin di Sala, allo scolmatore di Mirano.

**CRITICITA' RISCONTRATE:** In occasione dei sopralluoghi condotti sono stati rilevati e segnalati dai residenti difficoltà di drenaggio dovute a tombature a volte insufficienti e scarsità di manutenzione.

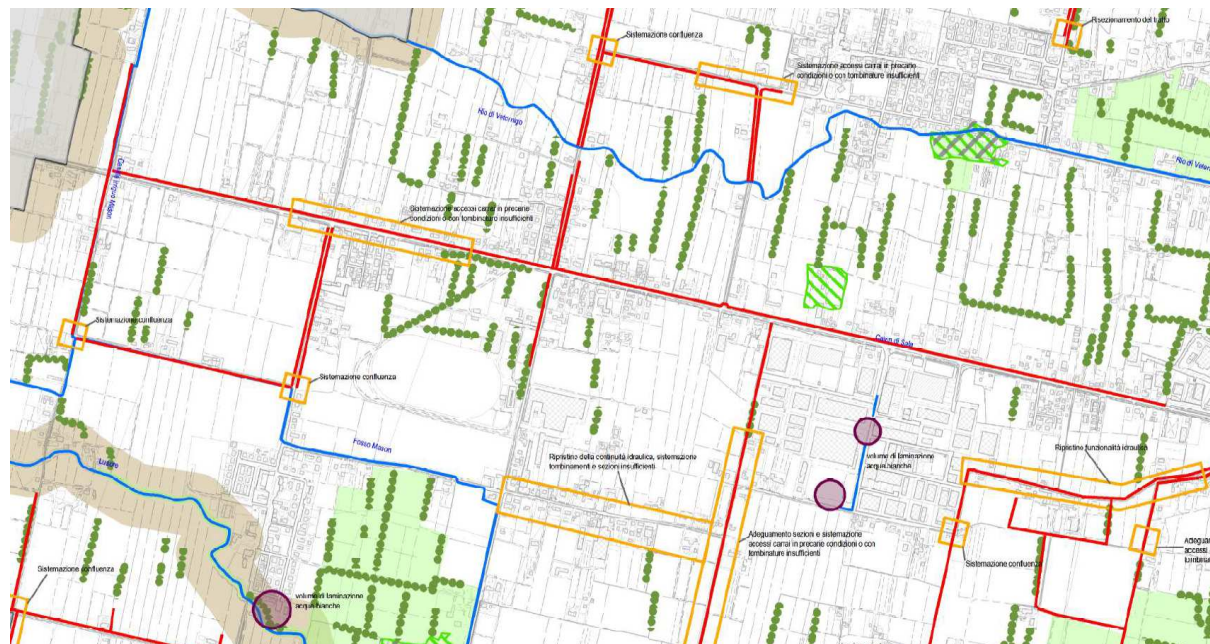
#### Interventi di progetto dal Piano delle Acque

- Interventi d'emergenza
  - sfalcio, pulizia ed espurgo fossato
  - idropulizia ed espurgo tratti tombinati
- Interventi strutturali
  - sistemazione accessi carrai
  - sostituzione tombinature
  - risezionamento / riapertura fossati
- Ipotesi volumi di laminazione

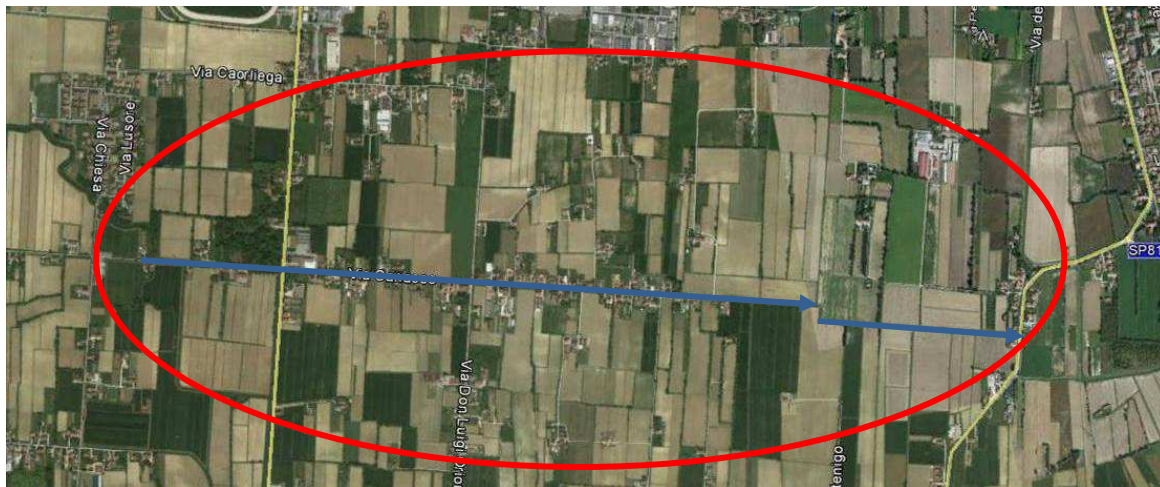
Estratto su foto aerea (fonte Google Earth)

Lo scolo in esame ha origine in corrispondenza della derivazione Lusore-Mason, percorre via Braguolo, via Cenaceo, prosegue poi in aperta campagna, per confluire infine nello scolmatore di Mirano in via Scaltenigo.

**CRITICITA' RICONTRATE:** In occasione dei sopralluoghi condotti sono stati rilevati e segnalati dai residenti difficoltà di drenaggio dovute a tombature a volte insufficienti e scarsità di manutenzione.

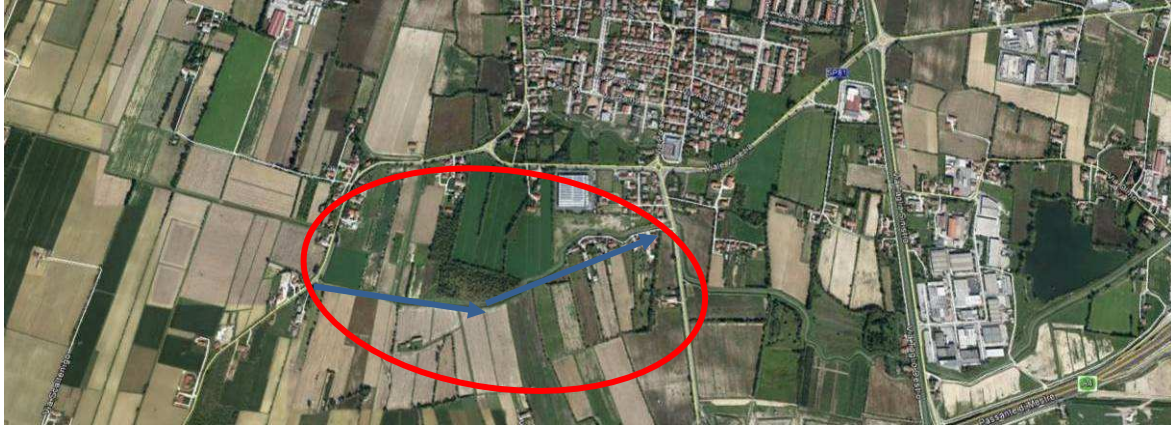
*Estratto su foto aerea (fonte Google Earth)*

Il Caltressetta è un piccolo scolo che prende origine dallo scolmatore di Mirano, attraversa viale Venezia per confluire poi nel canale Menegon.

**CRITICITA' RISCOSE**: In occasione dei sopralluoghi condotti sono state rilevate e segnalate dai residenti difficoltà di drenaggio dovute a tombinature a volte insufficienti e scarsità di manutenzione.

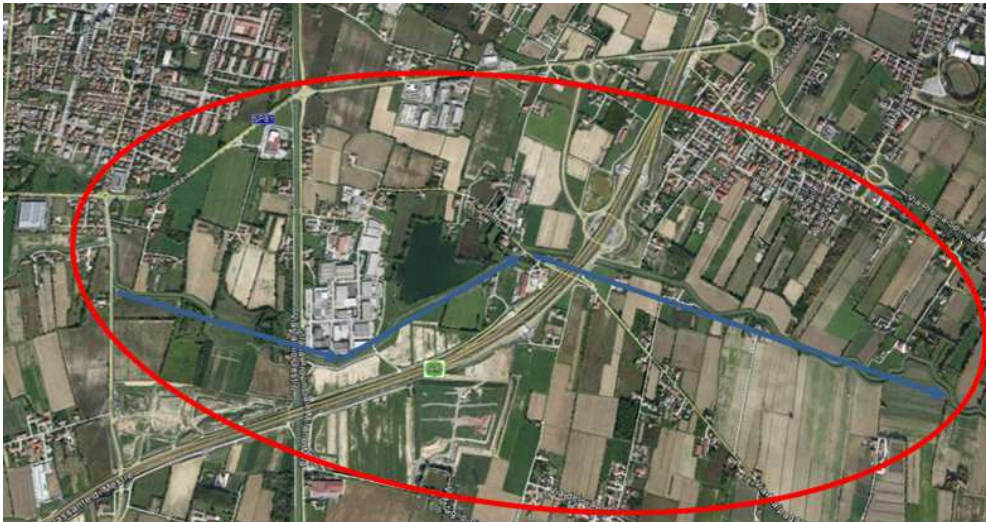
Estratto su foto aerea (fonte Google Earth)

E' il canale principale che dà il nome al sottobacino di riferimento. Esso riceve i contributi del sottobacino di riferimento e degli scoli consortili precedentemente presentati. Esso prosegue il suo corso oltre i confini comunali. La fossatura minore di riferimento scorre a nord ed a sud di viale Venezia.

**CRITICITA' RISCONTRATE:** In occasione dei sopralluoghi condotti sono state rilevate e segnalate dai residenti difficoltà di drenaggio dovute a tombinature a volte insufficienti e scarsità di manutenzione.

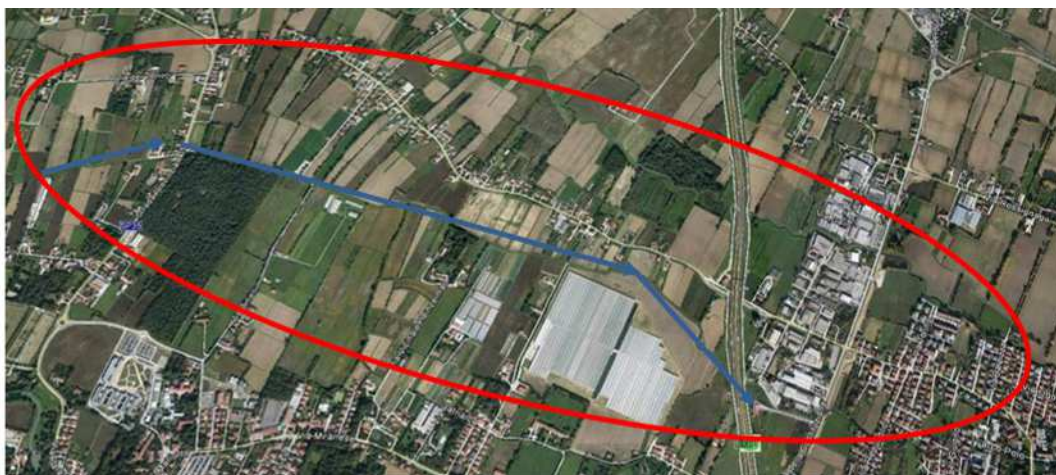
*Estratto su foto aerea (fonte Google Earth)*

Il Parauro di Mirano nasce dal Muson Vecchio, oltrepassa tramite una botte a sifone il Refosso Vallona, procede lungo la campagna a nord-est di Mirano intersecando via Parauro, Zinelli per poi continuare il suo percorso oltre il confine comunale. Nel Parauro di Mirano convogliano sia la rete idrografica minore posta a nord sia quella a sud.

**CRITICITA' RISCOstrate:** In occasione dei sopralluoghi condotti sono state rilevate e segnalate dai residenti difficoltà di drenaggio dovute a tombinature a volte insufficienti e carenza di manutenzione.

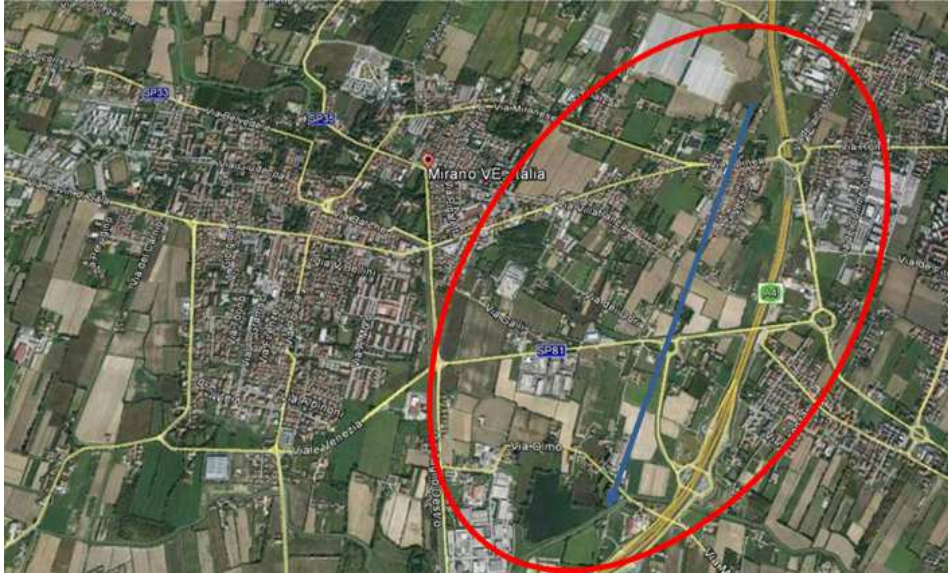
Estratto su foto aerea (fonte Google Earth)

La fossa Padovana parte dal Parauro di Mirano e confluisce nel canale Menegon dopo aver ricevuto tutti i contributi della fossatura minore ad est del centro di Mirano.

**CRITICITA' RICONTRATE:** In occasione dei sopralluoghi condotti sono state rilevate e segnalate dai residenti difficoltà di drenaggio dovute a tombinature a volte insufficienti e carenza di manutenzione.

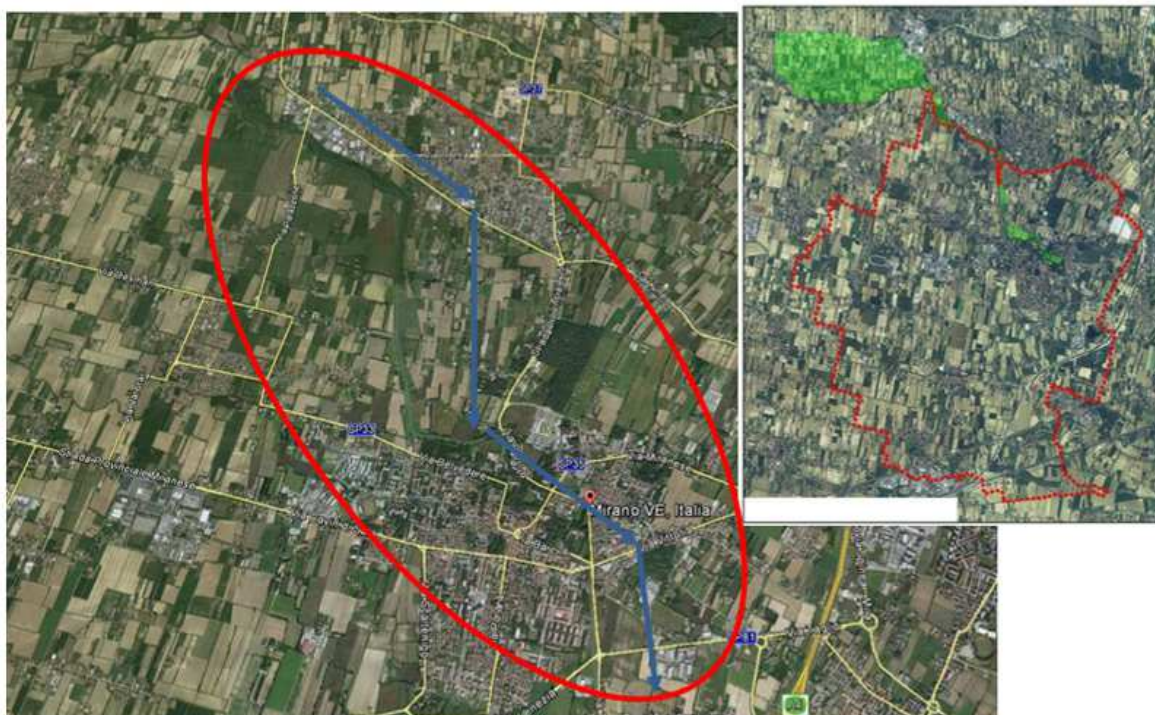
*Estratto su foto aerea (fonte Google Earth)*

E' uno scolo consortile che scorre circa parallelo al Muson Vecchio per poi confluire nel Taglio di Mirano.

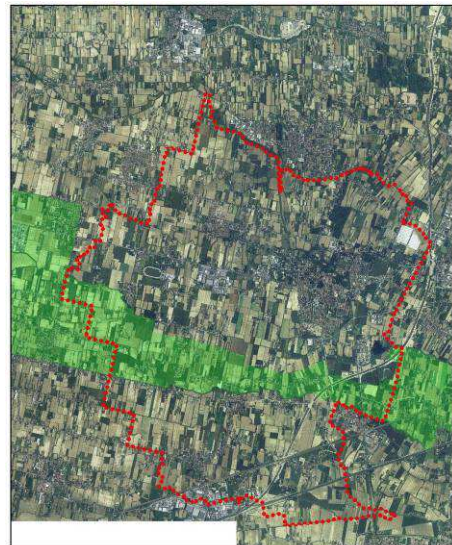
I collettori principali facenti capo al Consorzio di Bonifica sono i seguenti:

- Scolo Lusore;
- Scolo Campocroce;
- Scolo Cavin Caselle;
- Derivazione Lusore Mason.

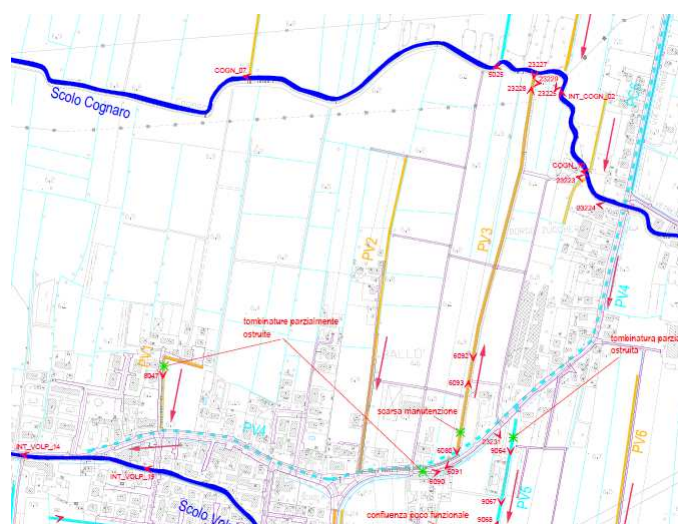
Individuazione fosso PV3 (Tav.04c del PDA)

Un tratto dello scolo Cognaro è individuato come corridoio ecologico provinciale dal PTCP (art. 28 delle NT). Lungo questo tratto sono individuati interventi a carattere di emergenza lungo due scoli localizzati a nord del tracciato del Cognaro. Si osserva inoltre che il volume di laminazione per acque bianche localizzato dal PDA ad est di via Pirandello interessa un'area occupata da vegetazione cartografata anche dal PTCP tra gli elementi del sistema ambientale (elementi arborei – arbustivi lineari – art. 29 del PTCP). Infine si osserva che il PDA individua interventi di emergenza anche in corrispondenza del fosso minore denominato PV3, che affluisce sul Cognaro, in corrispondenza del quale sono segnalati elementi arborei – arbustivi, che tuttavia sono trattati nel dettaglio nel seguito del presente paragrafo (Area in via Ballò 46 – 48).

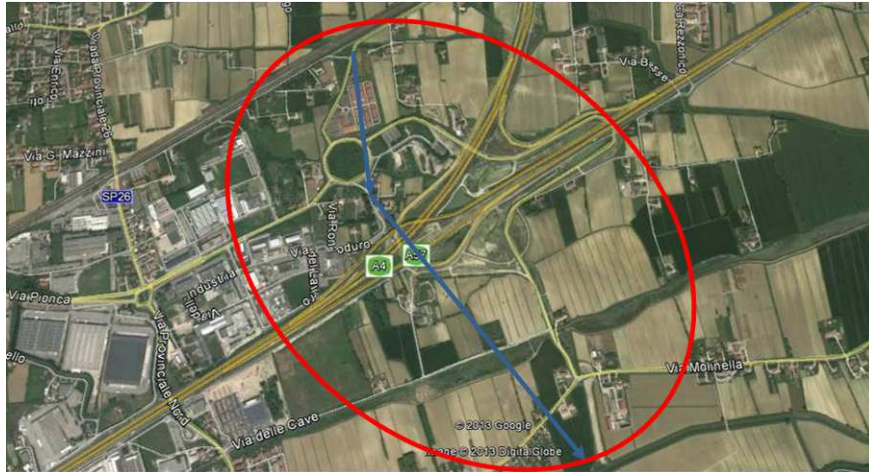
Estratto su foto aerea (fonte Google Earth)

**CRITICITA' RICONTRATE:** In occasione dei sopralluoghi condotti sono state rilevate e segnalate dai residenti difficoltà di drenaggio dovute carenza di manutenzione.

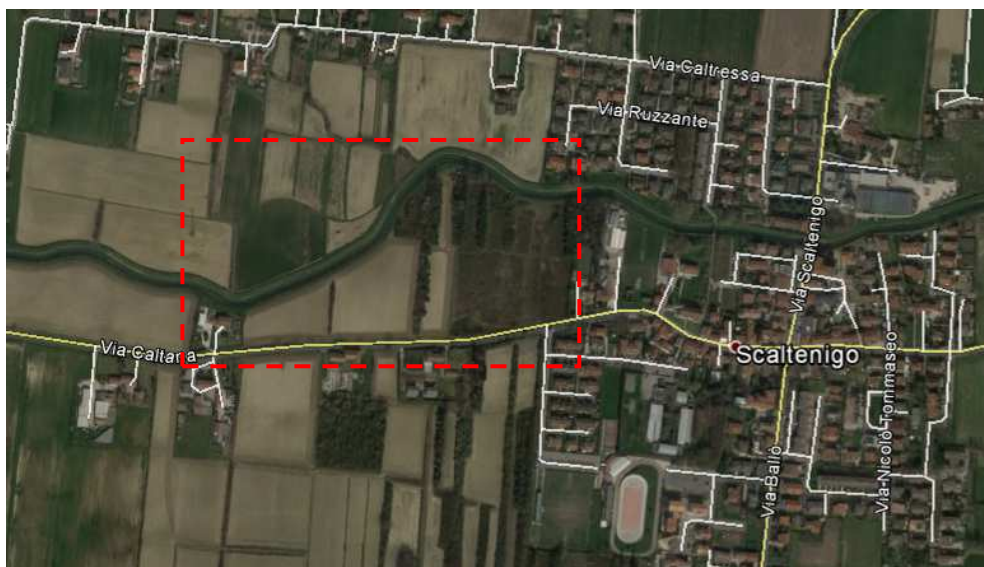
Estratto su foto aerea (fonte Google Earth)

CRITICITA' RICONTRATE: Necessaria manutenzione del fondo dei fossati.

Il PDA individua il seguente intervento per la risoluzione delle criticità riscontrate: espurgo dei fossati.

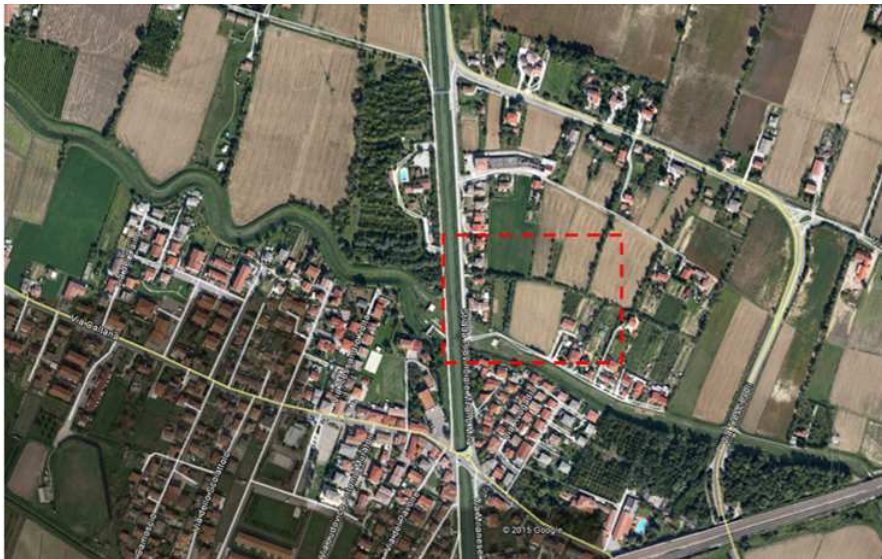
Estratto su foto aerea (fonte Google Earth)

Il recapito delle acque di scolo verso il Lusore è chiuso da un manufatto dotato di sistema di non ritorno la cui tenuta, a causa dell'elevato tirante idrico nel lato di valle, risulta insufficiente. Le acque del Lusore entrano quindi nello scolo a servizio della campagna e qui vengono invase contemporaneamente alle acque provenienti dai terreni agricoli limitrofi.

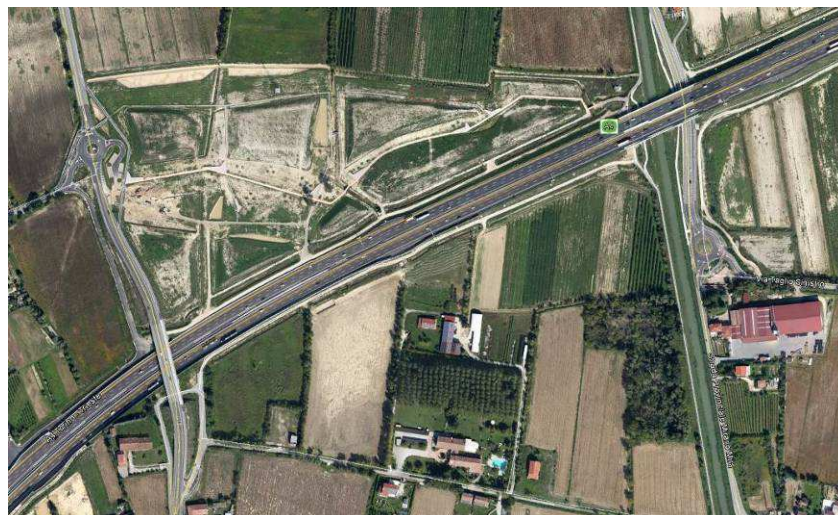
*Estratto su foto aerea (fonte Google Earth)*

**CRITICITA' RISCONTRATE:** Si segnalano ripetuti allagamenti delle campagne a sud del passante, nei pressi di via Canonici, dovuti al deflusso in direzione nord – sud delle acque invasate nel parco del Passante Verde. Il passaggio nord-sud delle acque avviene mediante un tombino circolare di diametro 100 cm.

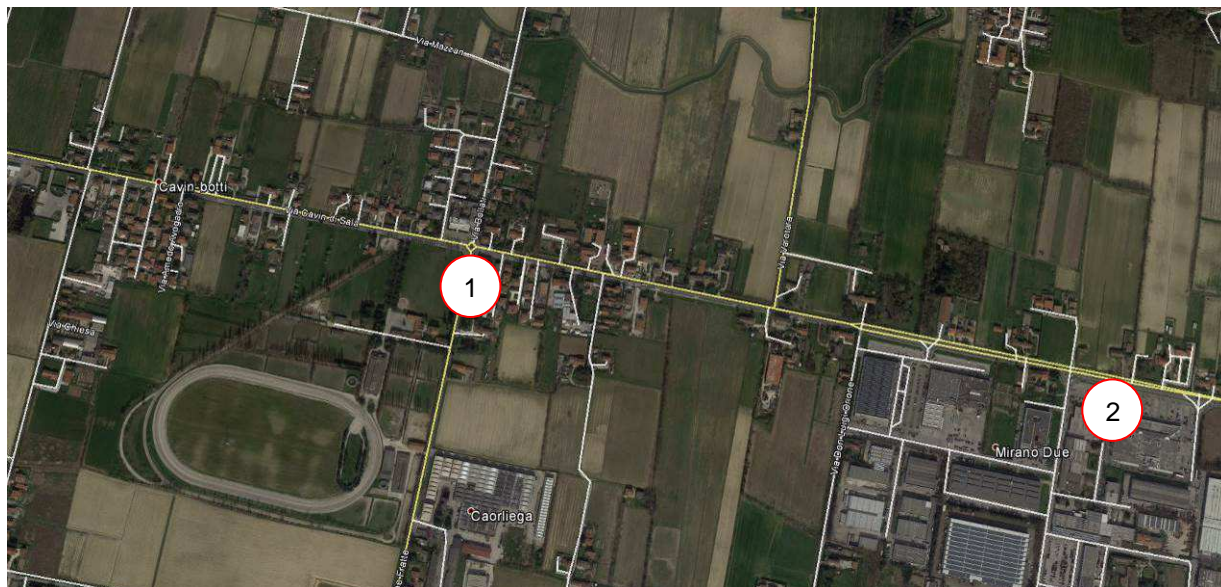
Estratto su foto aerea (fonte Google Earth)

L'area analizzata è localizzata lungo via Cavin di Sala nel tratto compreso tra via Chiesa e Mirano 2. Il fossato posto a nord di via Cavin di Sala appare a cielo libero mentre il fossato posto a sud è stato tombato per permettere la realizzazione della pista ciclabile. Il fossato lungo il lato nord presenta numerosi attraversamenti parzialmente interrati e gli allacciamenti della fognatura nera: questi, visibili a quota superiore alla quota del fondo del fossato, rendono più laboriose le operazioni di pulizia dello stesso. Il fossato nord scorre da ovest verso est e va ad immettersi nello scolmatore di Mirano. Nei due punti evidenziati alle figure precedenti il fossato nord può essere messo in comunicazione con il fossato a sud. In questo caso, le acque incanalate verso sud proseguono verso lo scolo Caltressa o verso il fosso Mason.

Il PDA individua i seguenti interventi a carattere di emergenza: idropulizia degli attraversamenti ed espurgo del fossato.

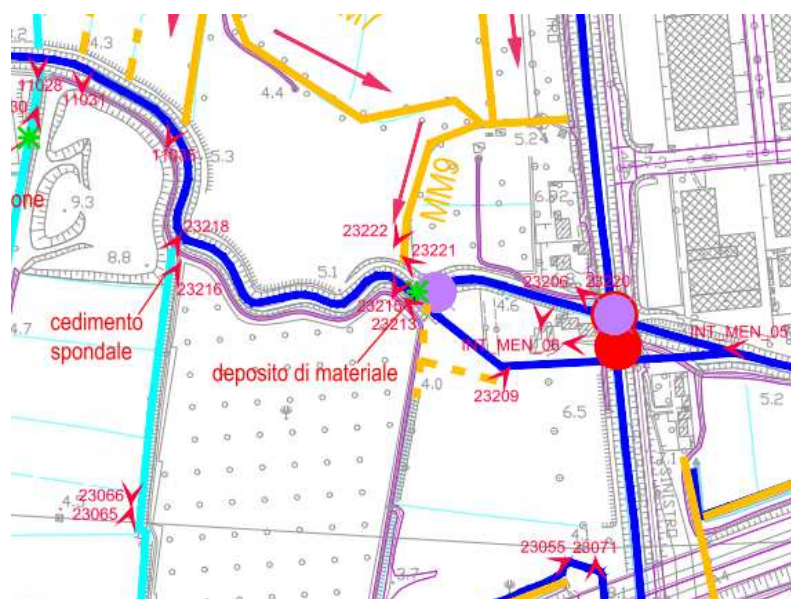
Si segnalano cedimenti spondali. Si segnala l'assenza di una paratoia a clapet presso la derivazione che provoca l'allagamento della campagna.

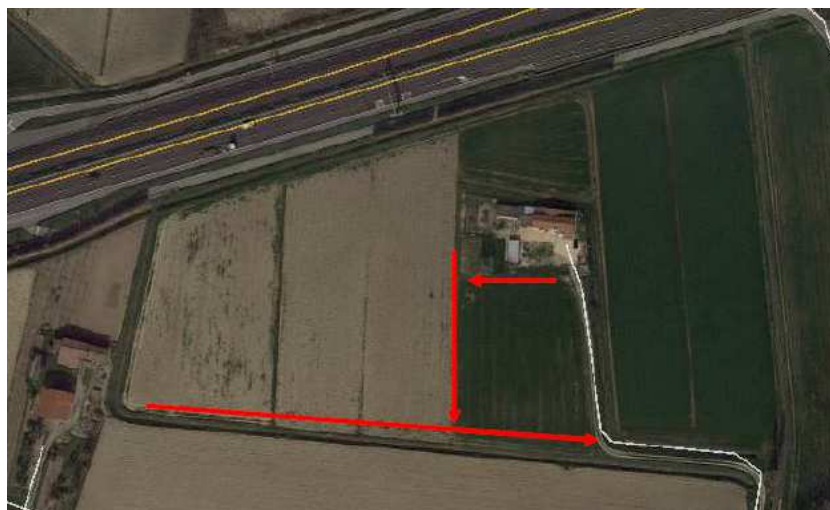
Il PDA individua azioni a carattere di emergenza (manutenzione con allargamento del fondo delle scoline esistenti e della paratoia a clapet) e azioni a carattere strutturale (ripristino delle scoline come indicato nella figura riportata di seguito).

Le frecce indicano gli interventi infrastrutturali proposti, ovvero la creazione di due nuove scoline

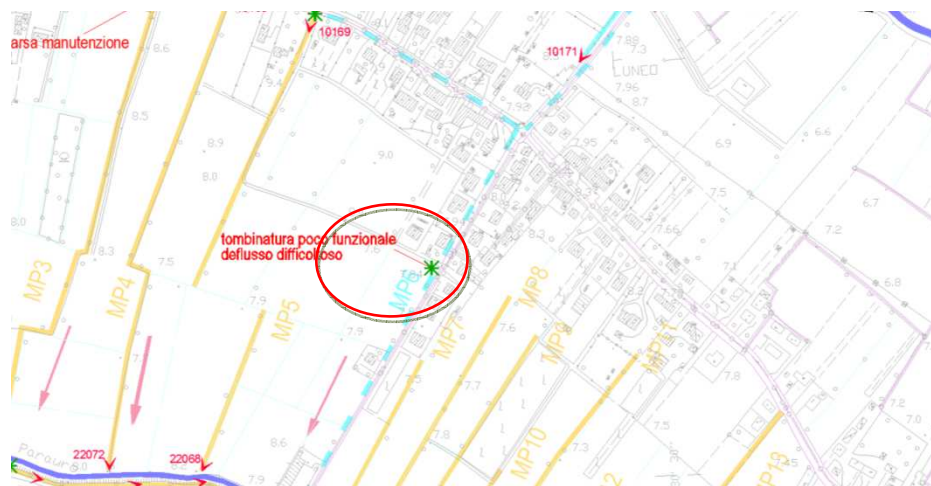
Sono state segnalate difficoltà di sgrondo delle acque da zone coltivate ad ovest della via. Si rileva un sistema inadeguato di raccolta delle acque e collettamento all'interno del tratto di fossato tombato di via Zinelli.

Il PDA individua azioni a carattere di emergenza (rifacimento del manufatto di raccolta e immissione delle acque di scolo all'interno del fosso tombato).

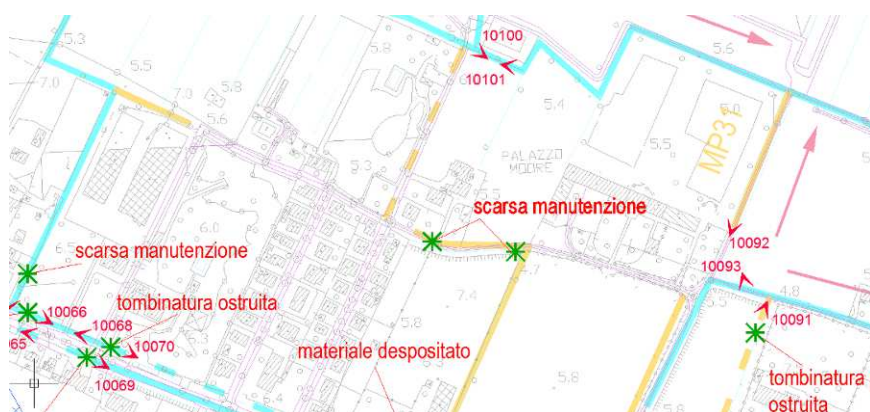
Dopo l'incrocio con via Pascoli un fossato senza manutenzione e oramai interrato impedisce lo sgrondo delle acque.

Il PDA individua azioni a carattere di emergenza (espurgo del fossato di via Patriarca dopo l'incrocio con via Pascoli).

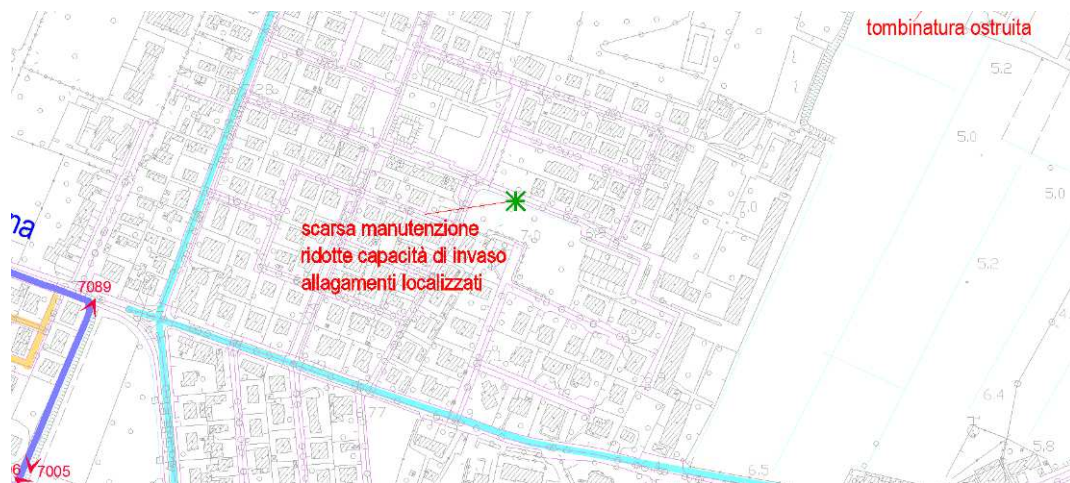
In via Belluno è presente un fosso interno ad un'area a verde pubblico. Il fossato è da tempo interrato e incapace di garantire lo sgrondo delle acque. L'area in caso di piogge intense si allaga.

Il PDA individua, tra le azioni a carattere strutturale, l'aumento della capacità di invaso tramite la creazione di un volume di laminazione all'interno dell'area. In particolare è previsto il risezionamento con aumento della capacità di invaso dei fossati esistenti.

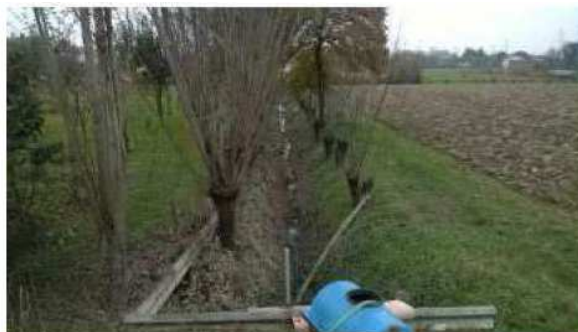
- Area compresa tra via Trescevoli e scolo Lusore: qualora venisse realizzata la vasca di accumulo in corrispondenza della paratoia a presidio dello scarico nel Lusore, vi sarebbe la necessità di utilizzare suolo agricolo.

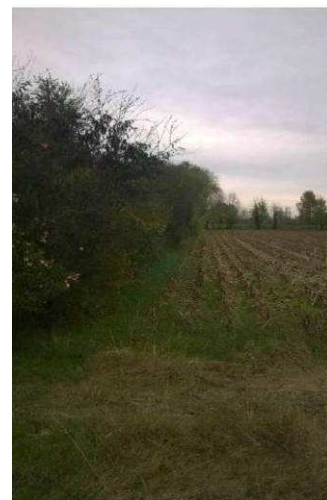
- Area compresa tra Via Marconi, Via Braguolo e Scolo Lusore: qualora venisse prevista la creazione di un fossato di scolo, lo stesso verrebbe predisposto su suolo agricolo in prossimità di una siepe esistente.

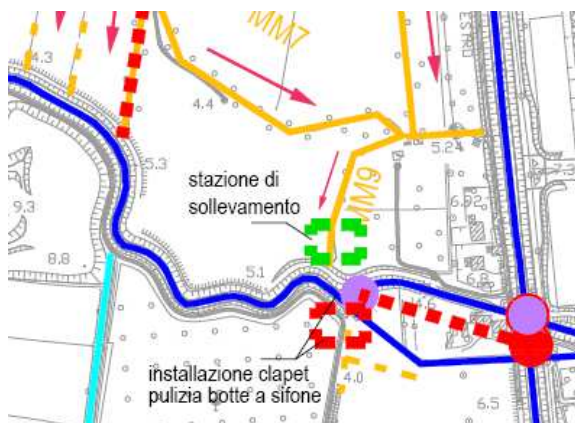
- Area in via Taglio Destro presso la botte a sifone dello Scolo Menegon: qualora venisse realizzato un bacino di laminazione nei pressi dell'immissione del fosso MM9 vi sarebbe la necessità di utilizzare suolo agricolo.

In questo specifico caso l'area risulta essere compresa in un corridoio ecologico di area vasta segnalato dal PTCP, disciplinato dall'art. 28 delle NTA del PTCP stesso in base al quale le trasformazioni devono considerare il ruolo ecologico dell'area, non comprometterne i caratteri naturalistici e garantire la permeabilità ecologica. Risulterà quindi necessario minimizzare il taglio delle alberature e della siepe esistente.

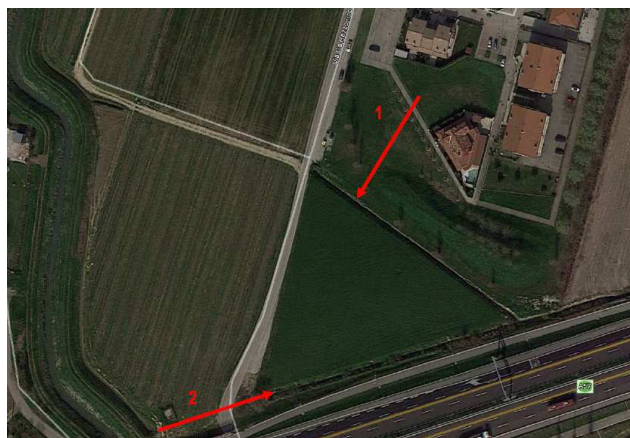
- Area in Via Cà Rezzonico a Vetrego – Lato Nord: viene prevista la creazione di due scoline su suolo agricolo
