# TUTTI IN CLASSE A

*Veneto*

Lo scopo è stato quello di rilevare, tramite una metodologia diagnostica intuitiva (indagine termografica), laddove presenti, **difetti termici** e **dispersioni di calore** negli edifici residenziali di nuova costruzione.

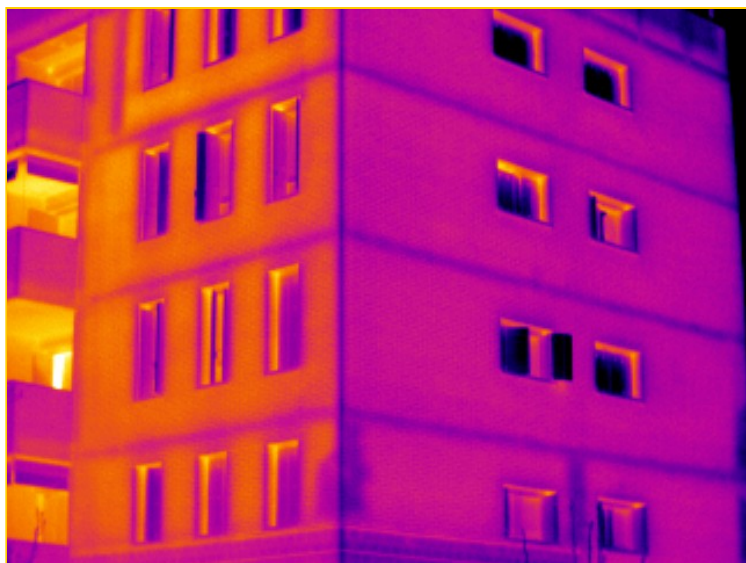
Zona Carpendo, via dei Martiri della libertà: ponti termici corrispondenti ai solai portanti facciata sud sud-est

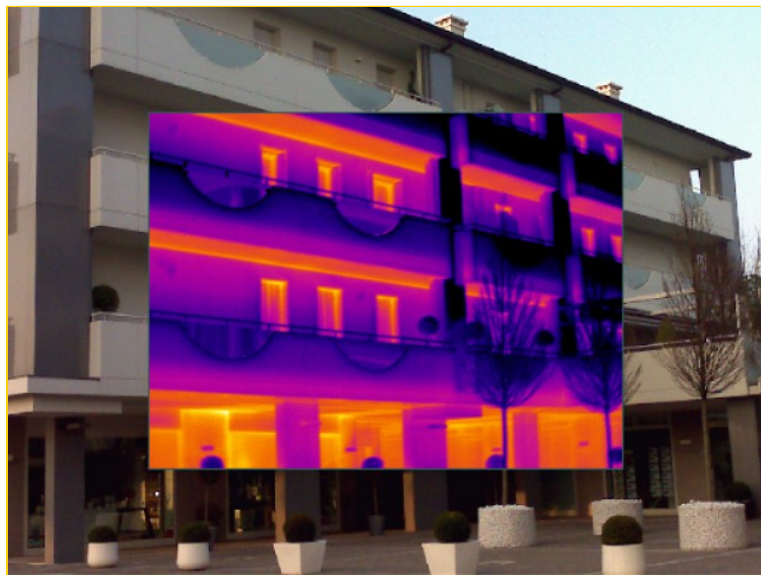
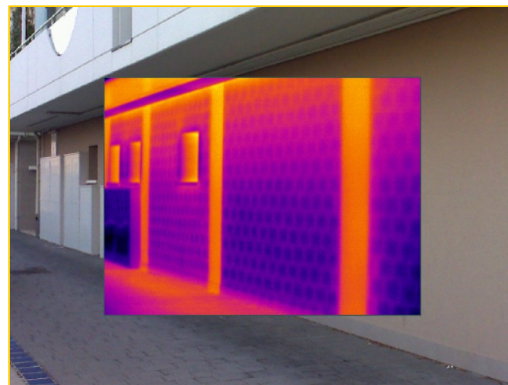
Via Cairoli - L'analisi eseguita sulla facciata esposta a nord mostra un **andamento delle temperature abbastanza omogeneo**.

Mentre l'analisi dei **dettagli** del vano scale esposto a sud, dei solai e delle strutture commerciali al primo piano mostra i **ponti termici** corrispondenti a **pilastri e solai e la tessitura del solaio** stesso dove si distinguono le aree a maggior temperatura (1,5 °C).

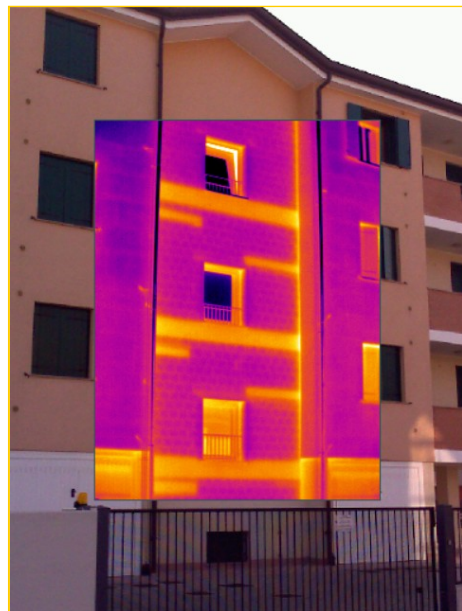
Viale della Resistenza - sulla facciata nord e ovest si evidenziano difetti nell'isolamento e il comportamento dei solai corrispondenti al vano scala riscaldato ma non coibentato. Evidente anche la tessitura del solaio del sottoportico e il ponte termico dell'architrave.

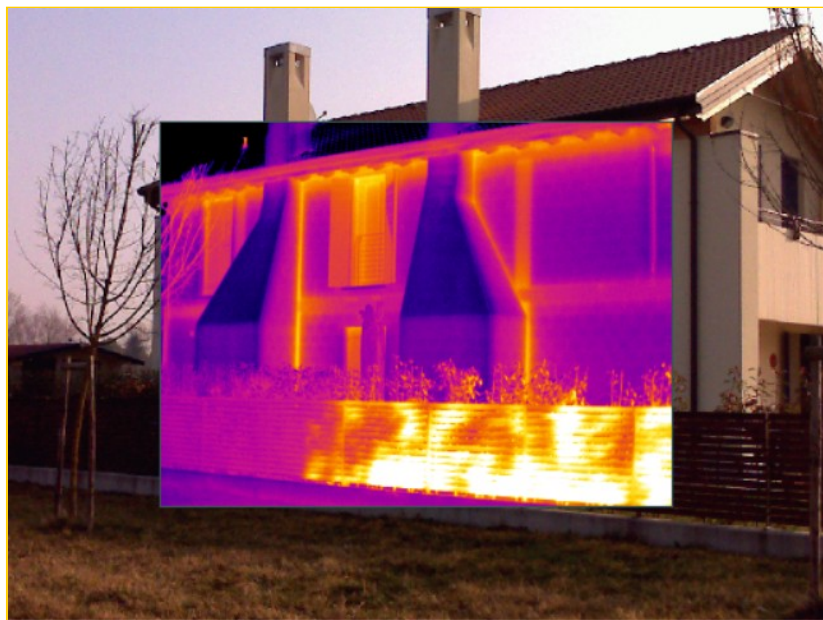
Via dei Meloni - villette bifamiliare e plurifamiliari "consegnate" fra il 2009 e il 2010 situate in un'area di espansione urbana ad ovest della città. Le diverse tipologie edilizie mostrano caratteristiche costruttive simili sia dal punto di vista dei materiali utilizzati sia in termini di isolamento. Le termografie rilevano **ponti termici su solai e pilastri** con differenze di temperatura superiori a 3 °C nonché l'orditura delle facciate nord e ovest dei vari edifici visitati.

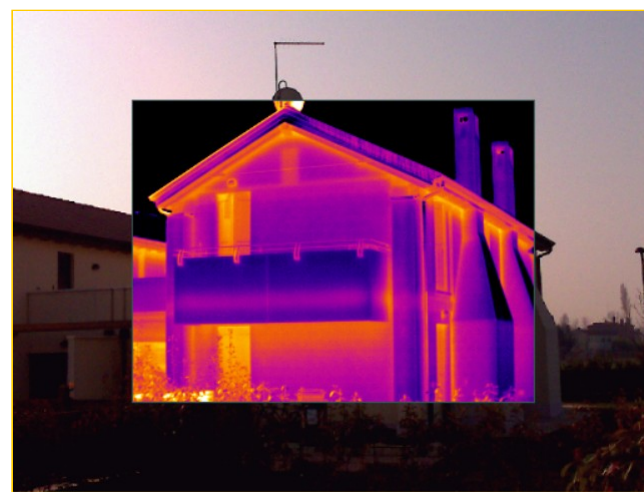
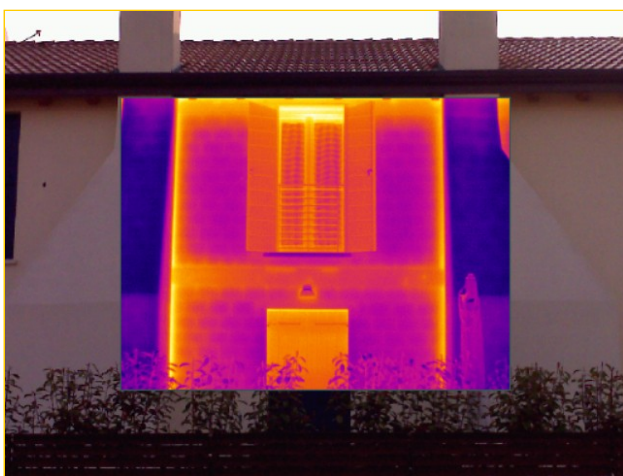
# Dolo

Le termografie mostrano una distribuzione di temperatura estremamente variabile su tutte le facciate analizzate, con **ponti termici** localizzati in corrispondenza dei **solai e pilastri portanti**, delle **travi dei sottotetti o di logge e balconi**. Si evidenziano anche la **tessitura delle facciate esterne**, dei **solai dei balconi**, che fungono da volano termico fra i vani riscaldati ed esterno, ed episodi di distacco dell'intonaco dalle facciate di uno dei fabbricati.

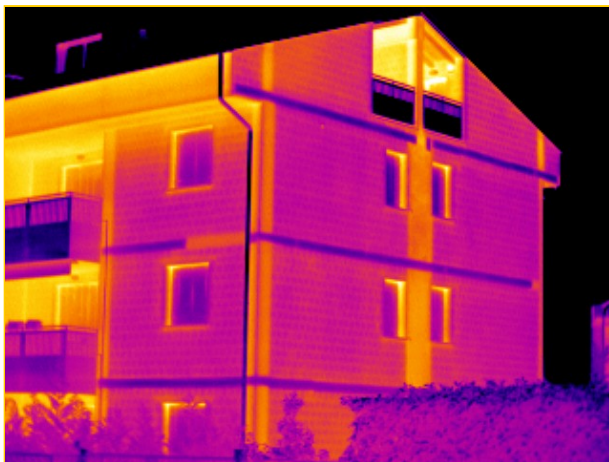
Orditura delle superfici di tamponamento e ponti termici sulle strutture portanti

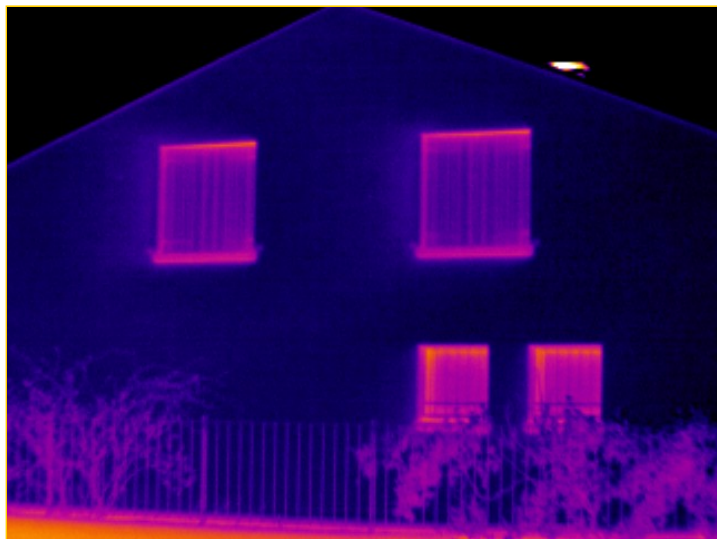
Le termografie effettuate sulle facciate est e nord evidenziano gradienti termici inferiori (o uguali) a  $0,5\text{ }^{\circ}\text{C}$  e **l'assenza di ponti termici rilevanti** in corrispondenza delle strutture portanti e sottotetto. Le **temperature superficiali omogenee** testimoniano una buona coibentazione delle strutture opache ed il conseguente contenimento delle dispersioni termiche.

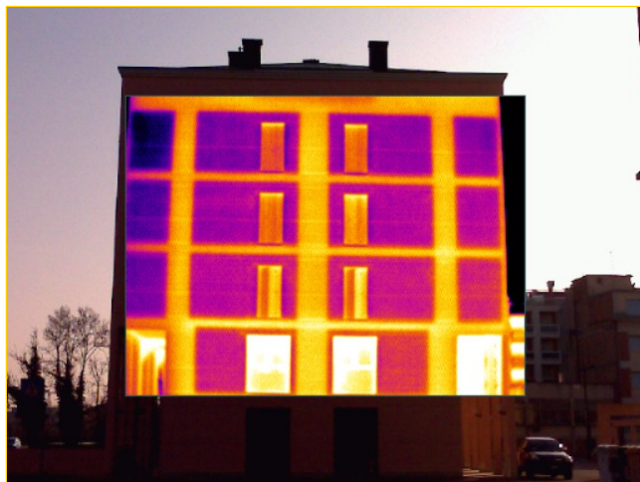
Le termografie sulle facciate mostrano una differenza di temperatura, fra tamponature e struttura portante, superiore a 4° C, evidenziando dispersioni termiche corrispondenti alle strutture portanti.

I termogrammi del sottoportico invece rivelano struttura interna e comportamento termico dei solai anch'essi non provvisti di isolamento.

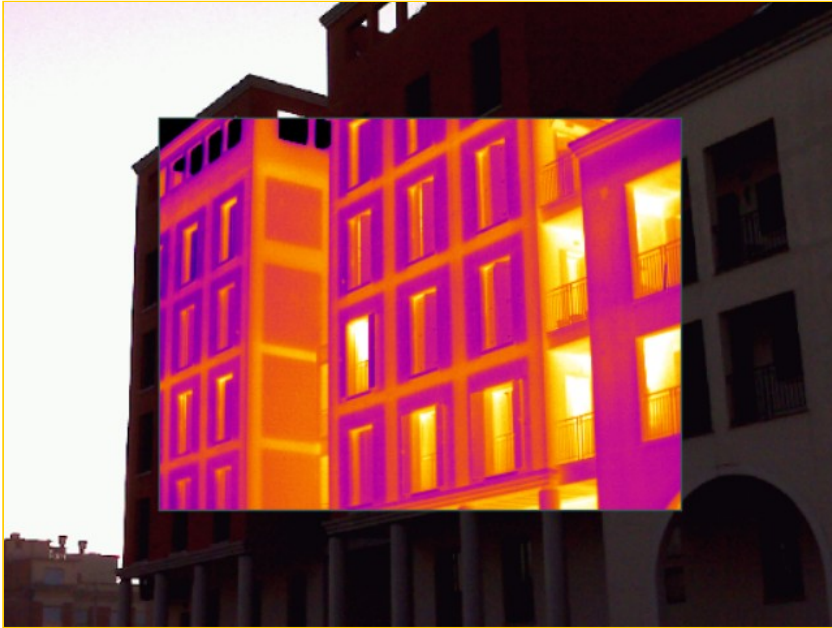
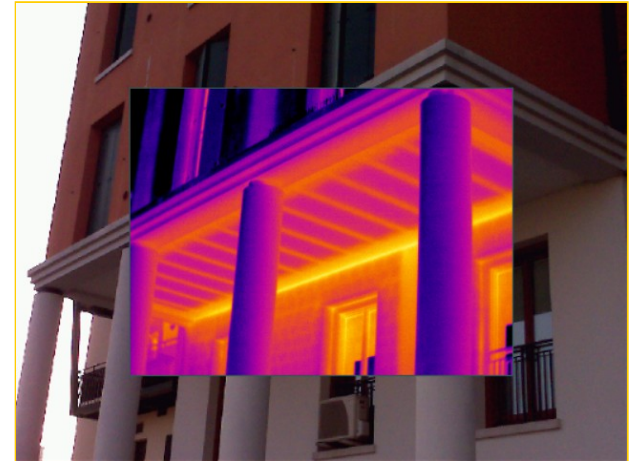
Dispersioni termiche corrispondenti alle strutture portanti.

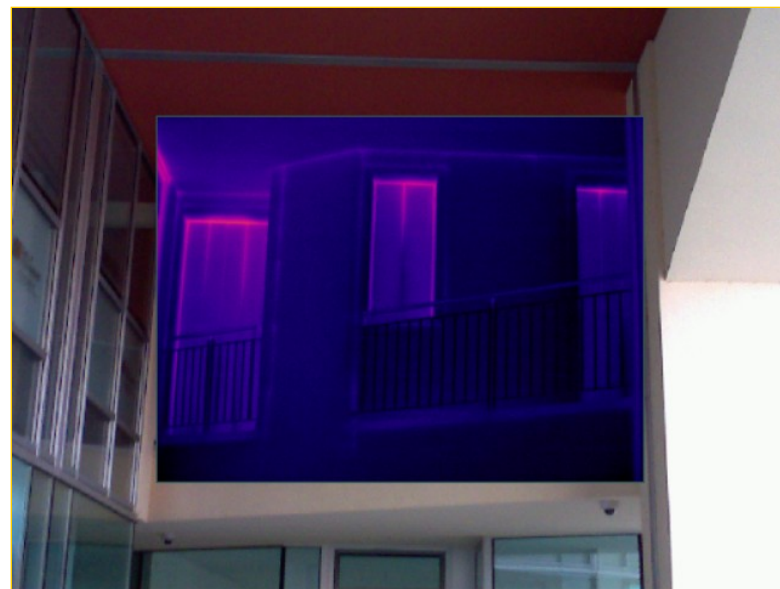
Diametralmente opposto il comportamento delle strutture degli edifici in via... costruiti rispettivamente nel... e nel...

Le termografie delle facciate... mostrano in questo caso una distribuzione di temperatura omogenea dovuta ad una buona coibentazione delle superfici esterne e l'assenza di ponti termici rilevanti.

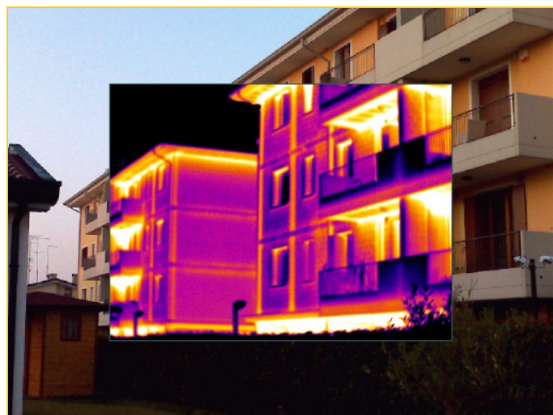
Alcuni fra gli edifici analizzati agli infrarossi evidenziano **ponti termici** sulle **strutture portanti** contraddistinte da una **variabilità di temperatura fra pilastri, solai e tamponature**. Il gradiente termico fra queste superfici è di circa  $4^{\circ}\text{C}$  ed evidenzia le strutture maggiormente disperdenti

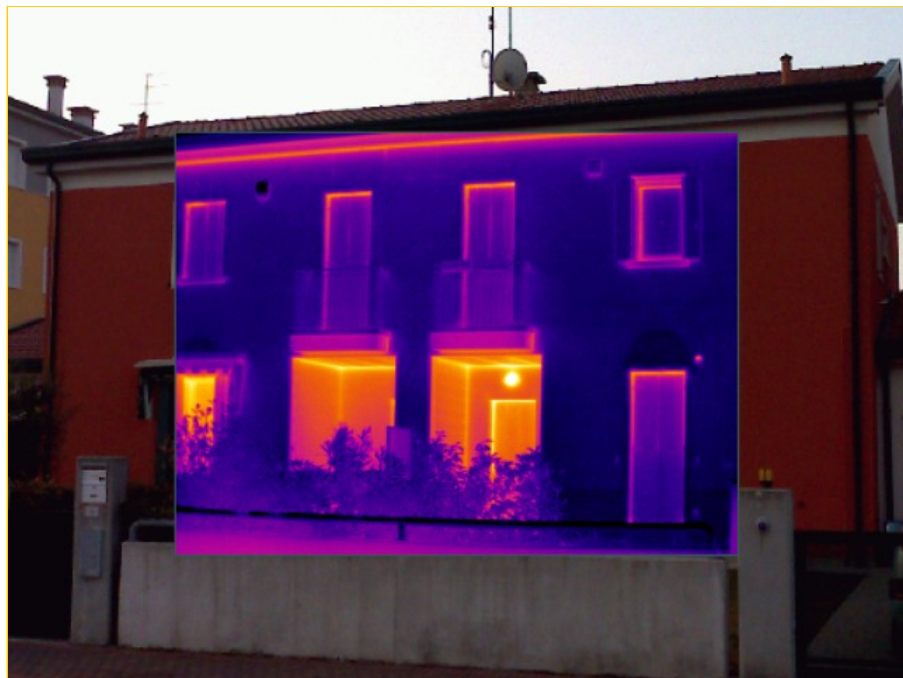
Alcune palazzine residenziali sono state dotate di una **coibentazione "a cappotto"** isolando così le superfici verticali che all'analisi termografica mostrano temperature omogenee e l'assenza di ponti termici evidenti.
